## Comunicado Sistemas de Extinción y Cortacorrientes

### FOTOGRAFIAS DE SOPORTES DE EXTINCION HOMOLOGADOS:

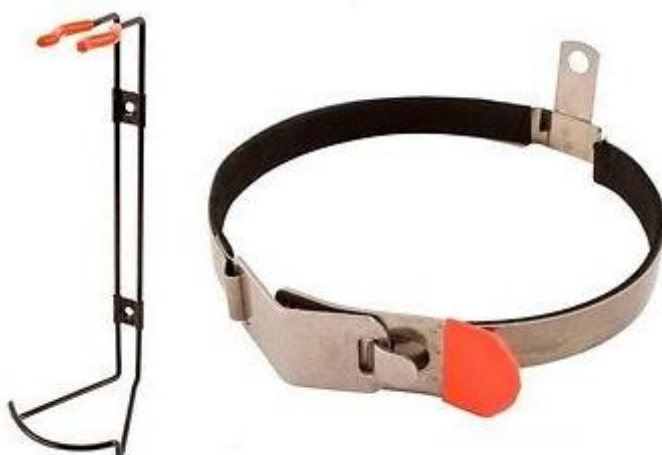
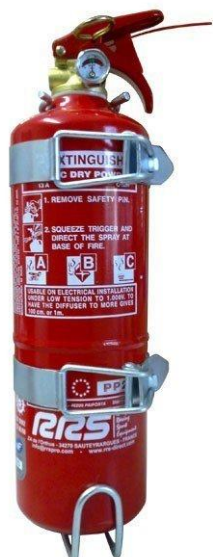
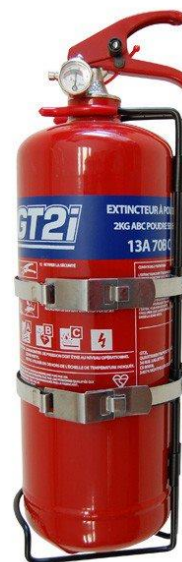
#### Extinciones Manuales:

Las extinciones manuales han de ir fijadas con soportes atornillados a la carrocería y que cuenten con dos bridas de apertura rápida para facilitar su extracción para su uso en caso de incendio y sistema anti-torpedo como los de las fotografías adjuntas anteriormente.

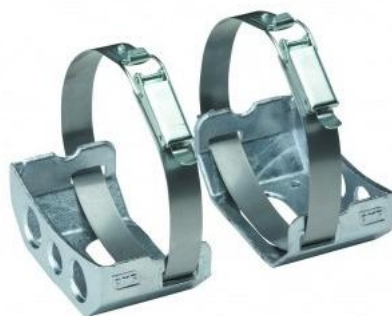
### **Extinciones Automáticas:**

Las extinciones automáticas han de ir fijadas a la carrocería también, y dos bridas de sujeción, pero en este caso han de ser con tornillo en vez de apertura rápida para su correcta fijación, y también tienen que llevar sistema anti-torpedo. A su vez estos sistemas tienen que ir equipados con un tirador exterior para poder ser accionados en caso de incendio, y ha de ir señalizado con una pegatina como la fotografía que adjuntamos a continuación. El tirador debe ir montado en la parte inferior del parabrisas delantero arrimado a una de las esquinas o en la parte superior de la aleta, pero nunca en el capot.

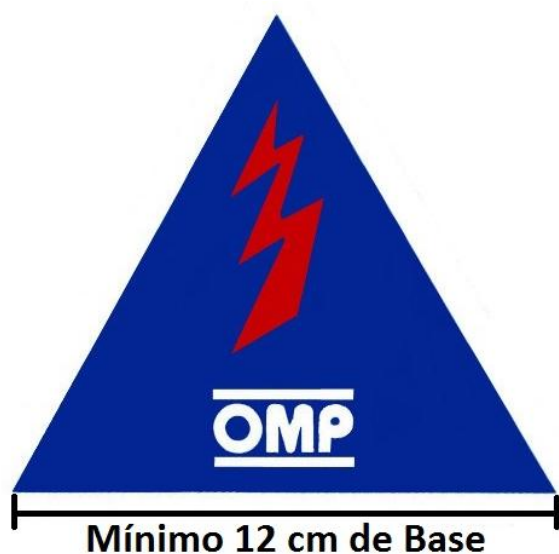
### **Cortacorrientes**

En esta apartado se han detectado anomalías en el funcionamiento del sistema cortacorrientes externo, previsiblemente por una falta de mantenimiento adecuado y produciendo este defecto, desde esta Federación lo consideramos como un elemento de seguridad imprescindible el cual debe funcionar perfectamente. De modo que rogamos se mantenga un mantenimiento adecuado del cable. El tirador exterior ha de ir situado en la parte inferior del parabrisas delantero y señalizado con la siguiente pegatina.
